اطلاعیه فنی - تعمیراتی

شماره: ۵۸-۱۳۹۱

عنوان: احتمال خاموش شدن خودرو بر اثر تماس سیم سنسور اکسیژن دوم با اگزوز نوع خودرو: تندر ۹۰

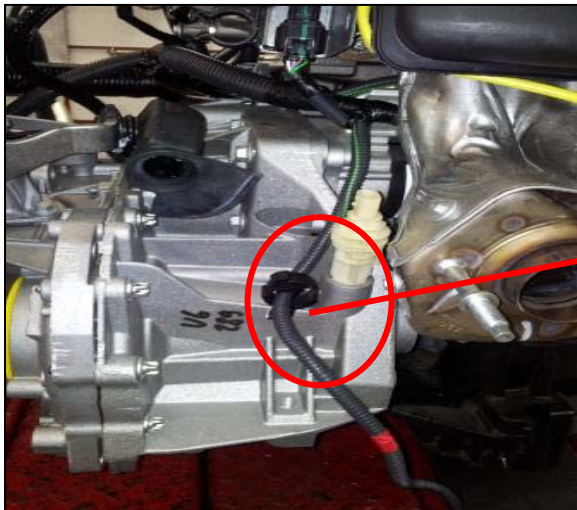
بست دسته سیم روی گیربکس

۲- مطابق تصاویر زیر سیم سنسور اکسیژن دوم به وسیله ۳ عدد بست مهار شده است لذا در صورت مراجعه خودرو با سطح آلاینده‌گی EuroIV لازم است وضعیت قرار گرفتن سیم در بست ها بررسی شده و در صورت عدم وجود بست ابتدا کل سیم از لحاظ سوختگی کنترل و در صورت مشاهده سوختگی دسته سیم موتور تعویض گردد و در صورت عدم مشاهده سوختگی فقط نسبت به نصب بست ها به شماره فنی ۰۲۵۲۴۱۲۳ و قرار دادن دسته سیم در آنها اقدام شود.

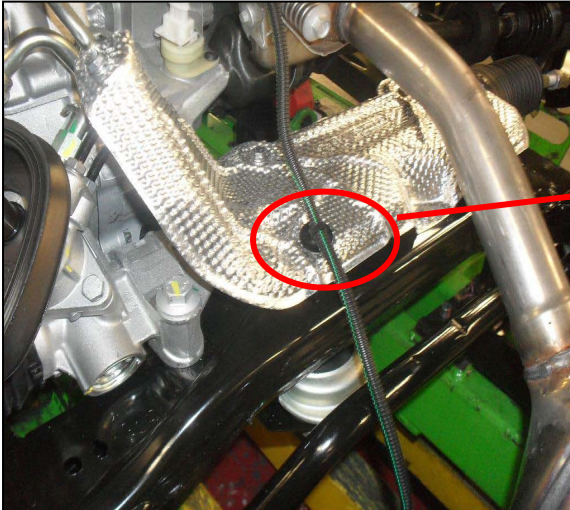
بست دسته سیم روی حرارت گیر بالای رام

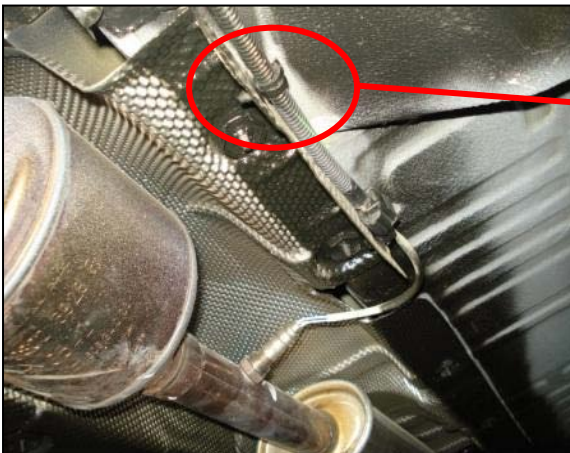
بست دسته سیم روی حرارت گیر کنار کاتالیست

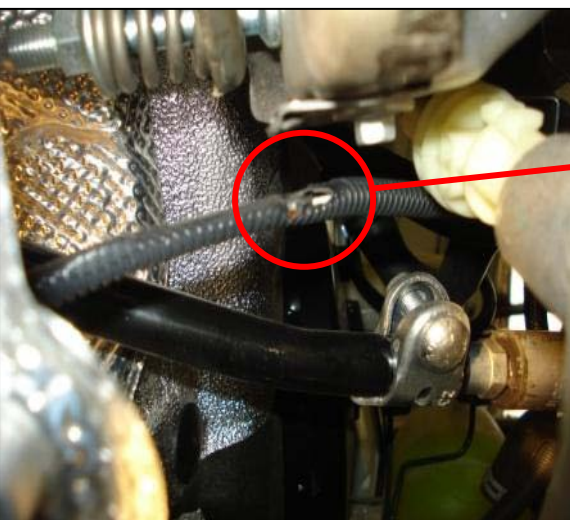
بدینوسیله به اطلاع نمایندگان مجاز پابلوت تندر ۹۰ می رساند با توجه به تغییرات مهندسی انجام شده به واسطه ارتقاء سطح آلاینده‌گی خودروهای تندر ۹۰ از EuroIII به EuroIV و افزودن سنسور اکسیژن دوم بعد از کاتالیست کانورتور، اخیراً مشاهده شده است به دلیل عدم نصب یکی از بست های دسته سیم متصل به سنسور دوم، دسته سیم با اگزوز برخورد کرده و به دلیل حرارت ناشی از اگزوز ذوب شده و موجب اتصال کوتاه و سوختن فیوز ۲۵ آمپر F2 واقع در جعبه فیوز داخل موتور و به طبع آن خاموش شدن خودرو می شود. با توجه به اهمیت موضوع از لحاظ ایمنی خواهشمند است کلیه خودروهای EuroIV که به نمایندگی مراجعه می نمایند مطابق دستورالعمل زیربررسی گردند:

نمونه ای از آسیب وارد شده به دسته سیم در اثر تماس با اگزوز

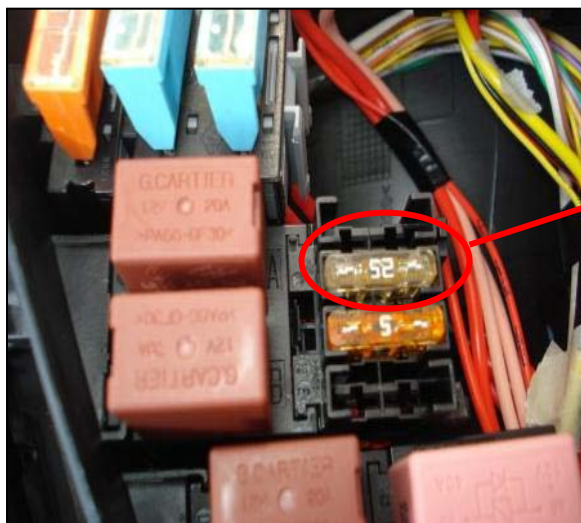
۳- در صورت مراجعه خودرو با ایراد خاموش شدن ناگهانی موتور و روشن نشدن آن و مشاهده سوختن فیوز ۲۵ آمپر جعبه فیوز واقع در محفظه موتور، موارد فوق بدقت بررسی و نسبت به رفع ایراد خودرو اقدام نمایید.

فیوز ۲۵ آمپر واقع در جعبه فیوز داخل محفظه موتور

**نکته:** در صورت نیاز به تعویض دسته سیم موتور لازم است دسته سیم متناسب با خودرو از طریق تطابق شماره شاسی با شماره های فنی موجود در کاتالوگ الکترونیکی قطعات (EPC) انتخاب گردد.
