(مدیریت فنی و گارانتی)

تاریخ: ۱۳۹۷/۱۱/۲۷	X100TN1H/38/1
شماره: ۴۰۸	صفحه ۱ از ۱
نوع خودرو: X100

موضوع: فراخوان بازدید و تعویض رله دوبل شرکت ایران پژوهش

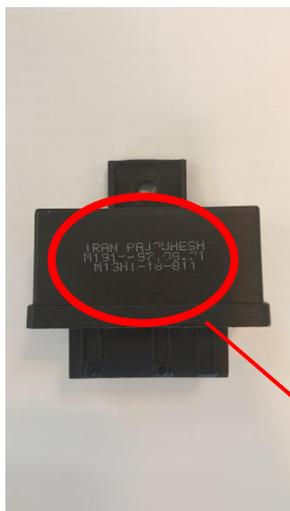
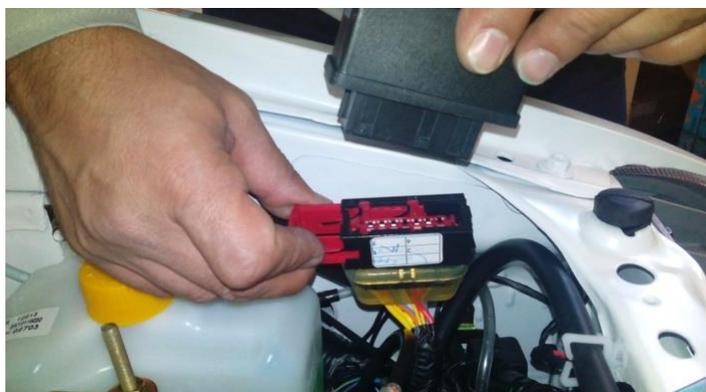
رله اصلی ایران پژوهش

با توجه به اعلام شرکت خودروساز (سایپا) مبنی بر عدم انطباق قطعه رله دوبل (ساخت شرکت ایران پژوهش) در برخی از محصولات X100 به اطلاع نمایندگی های مجاز می‌رساند لازم است طبق دستورالعمل پیوست نسبت به بررسی، شناسایی و تعویض قطعه مورد نظر در خودروهای مذکور اقدام نمایید.

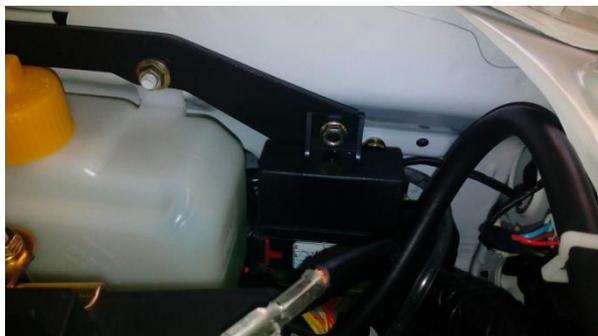
۱) رله دوبل داخل محفظه موتور کنار منبع انبساط بازدید شود. اگر رله دوبل متعلق به شرکت ایران پژوهش به شماره فنی M1 3NI – 18 – 811 بود نیاز به تعویض رله می‌باشد.
