ایراد مشاهده شده

علت بروز ایراد

روش رفع ایراد

توضیحات و تصویر

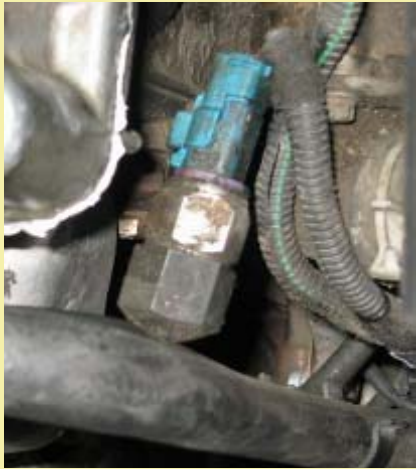
- ۳-۱- ممکن است از ناحیه سوپاپ یا رینگ پیستون معیوب باشد در این حالت می بایست موتور تعمیر شود
- ۴-۱- برخی از خودروهایی که به دلیل ایراد لرزش موتور در حالت گاز یا بنزین به مراجعه داشته اند که در این ایراد هیچگونه خطایی در ECU ثبت نمی شود لذا جهت بررسی بیشتر ایراد می بایست در دیاگ به گزینه پارامترهای اکسیژن سنسور مراجعه نمود اگر مقدار اکسیژن سنسور بالا از عدد ۲ و اکسیژن سنسور پائین از عدد ۱ بالاتر بود بیانگر اختلالات پیش آمده از ناحیه دسته سیم ، ECU یا اکسیژن سنسورها می باشد و در ارتباط با این ایراد می بایست اقدامات ذیل صورت پذیرد .

فشنگی فرمان هیدرولیک

- ۲- مسیر نشتی را دنبال کنید (مطمئن باشید که نشتی از فشنگی روغن هیدرولیک می باشد) لذا جهت رفع ایراد می بایست فشنگی را تعویض نمایید

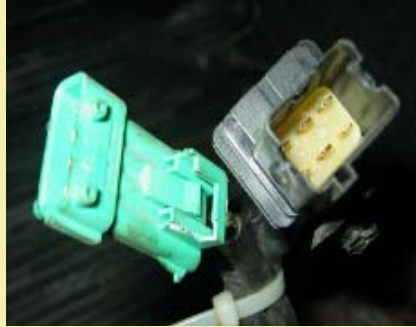
سوکت های اکسیژن سنسور

- ۱- اکسیژن سنسورها از سوکت خود جدا شوند و مورد بررسی قرار گیرند در صورت مشاهده روغن در داخل سوکت ها آنها را با بنزین شستشو دهید و با هوای فشرده آنها را خشک نمایید .

۳- مسیر دسته سیم را از فشنگی تا اکسیژن سنسورها را (حتی داخل خرطومی دسته سیم) با بنزین و هوای فشرده تمیز و خشک نمائید .
 ۴- در صورت اتصال کانکتورها و مشاهده مجدد ایراد می بایست نسبت به تعویض اکسیژن سنسور معیوب اقدام نمائید.
 ۵- در صورت مشاهده مجدد ایراد نسبت به تعویض دسته سیم بلند خودرو اقدام نمائید زیرا که این نشتی می تواند روکش سیم را معیوب و موجب اتصال کوتاه بین سیمها شود .
 ۱-۵- اگر فقط در حالت گاز موتور دچار لرزش شود ممکن است رگلاتور گاز معیوب باشد می بایست تعویض گردد .

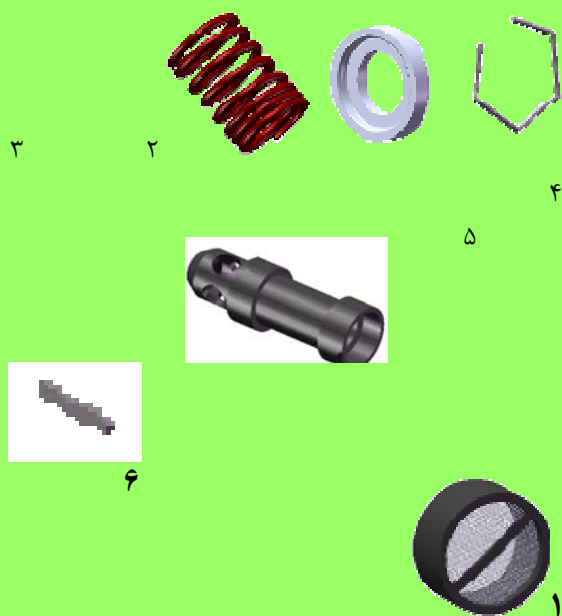
۲-۱- ممکن است که شیر برقی CVVT در اثر براده ها یا ناخالصیهای معلق در روغن موتور گیرپاژ شده باشد که در این صورت به ترتیب زیر اقدام به ديمونتاز و شستشوی شیر نمائید :

۲-۱- کثیف شدن شیر CVVT
 ۲-۲- قطع شدن اتصال دسته سیم
 ۲-۳- رله پنج پایه برق یا بنزین
مراجعه شود به
اطلاعیه فنی
شماره ۱۸۵-۱۳۸۸
نوع رله اطلاعیه فنی
شماره ۱-۱۳۸۸

۲-۱-۱- درپوش توری شکل را جدا نموده . (۱)
 ۲-۱-۲- خار فنری را باز نمائید . (۲)
 ۲-۱-۳- بشقابک فنر را خارج نمائید . (۳)
 ۲-۱-۴- فنر را خارج کنید . (۴)
 ۲-۱-۵- استوانه پیستونی شکل را خارج نمائید . (۵)
 ۲-۱-۶- خار مخروطی شکل را خارج کنید . (۶)

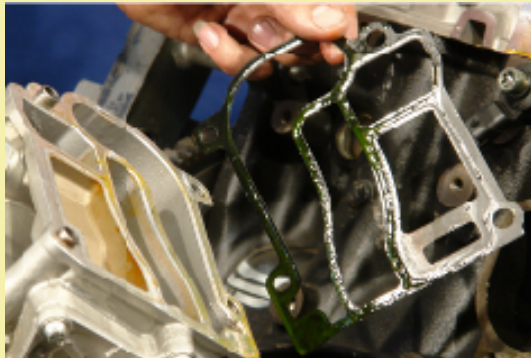
واشر اویل ماژول

۹-۱- در اثر Over heat شدن و در اثر عدم دقت در اعمال گشتاور به پیچها واشر سرسیلندر سوخته
۹-۲- تاب برداشتن سرسیلندر
۹-۳- در اثر Over heat شدن و در اثر عدم دقت در اعمال گشتاور به پیچها واشر اویل ماژول معیوب شده
۹-۴- در اثر عدم دقت در اعمال گشتاور به پیچها اویل ماژول تاب برداشته

در تمامی موارد می بایست با رعایت استانداردهای راهنمای تعمیرات قطعه مربوطه را تعویض کرد

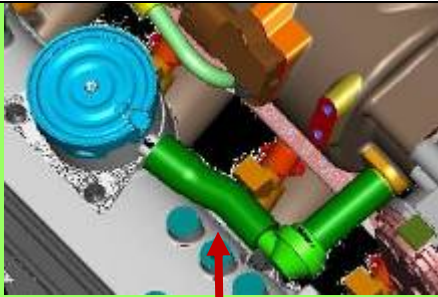
سوپاپ یکطرفه

۱۲- بیرون پریدن گیج روغن
۱-۱۲- این ایراد فقط در یک صورت بوجود می آید که سوپاپ یکطرفه موجود بین سایکلون (PCV) و منیفلد هوا برعکس مونتاژ شود

۱-۱۲- جهت نصب آن اصلاح شود . جهت فلش موجود بر روی سوپاپ یکطرفه می بایست به سمت منیفلد هوا باشد

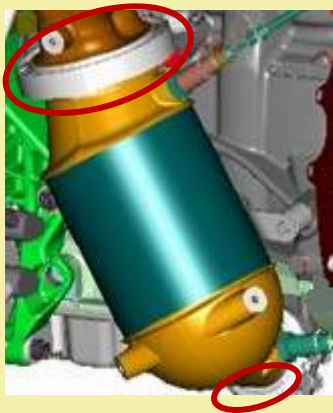
بست بزرگ

بست کوچک

۱۳- صدای کاتالیست در موتور
۱-۱۳- بست نگهدارنده کاتالیست

۱-۱۳- این صدا در حالت موتور سرد در بیشترین وضعیت خود قرار دارد و جهت رفع آن می بایست صفحه محافظ حرارتی را دمونتاژ نمود و بست کوچک که در پائین کاتالیست قرار دارد را شل نمود و آنگاه بست بزرگ که در بالای کاتالیست قرار دارد را شل نمائید سپس موقعیت دهانه کاتالیست را با دهانه منیفلد اگزوز تنظیم نمائید سپس بست بزرگ را محکم نمائید و بعد از این مرحله اقدام به محکم نمودن بست کوچک کنید

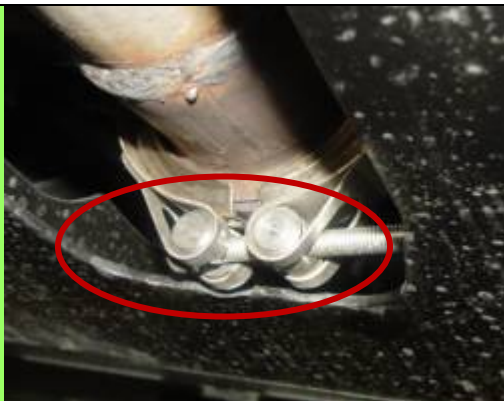
۱۴- ایراد
برخورد بست
کوچک
کاتالیست با
سینی زیر موتور

۱۴-۱- موقعیت
قرارگیری
بست کاتالیست

۱-۱۴- این ایراد زمانی که قصد شتابگیری دارید در اثر تکان خوردن موتور بوجود می آید و بست با سینی زیر موتور برخورد می نماید لذا جهت رفع ایراد می بایست بست کوچک (که در زیر کاتالیست موجود است) را شل نموده و با چرخش آن در جهت کارتل ، پیچ را به حالت عمودی در آورده و سپس اقدام به محکم نمودن آن می نمائیم و به این ترتیب ایراد برطرف می گردد

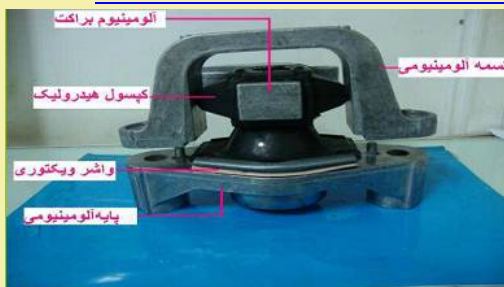
۱۵- صدای تقه
در هنگام حرکت
و ترمزگیری-
دسته موتور

۱۵-۱- خرابی دسته موتور
بالا راست

در صورتیکه طبق رویه با واشرگیری صدا برطرف نشد اقدام به تعویض دسته موتور نمایید .

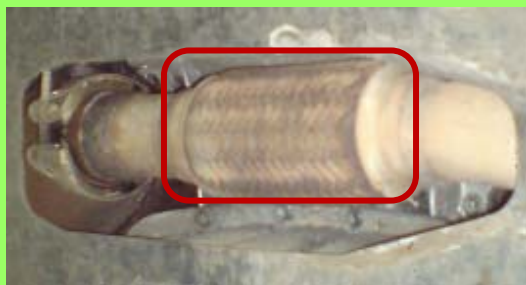
۱۶- ایراد صدای
خروج گاز اگزوز
از سمت رکاب
راننده

۱۶-۱- پارگی بافت برنجی
شکل در اگزوز

۱-۱۶- این صدا در زمانی بوجود می آید که قسمتی از بافت برنجی شکل موجود در لوله اگزوز در اثر ضربه و یا فرسایش قطعه مذکور ، سوراخ شود لذا جهت رفع این ایراد می بایست فقط قطعه برنجی شکل را تعویض نمائید.

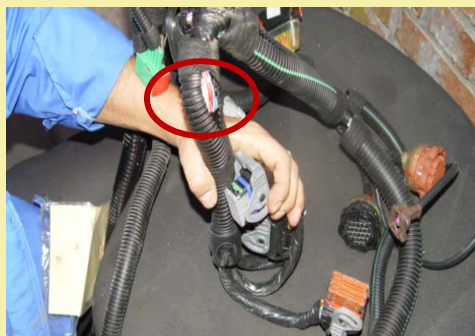
ایراد مونتاژ دسته سیم پایین
موتور در ناحیه کانکتورهای
ECU و آسیب دیدن دسته
سیم پایین موتور

تعویض دسته سیم پایین موتور
