اطلاعیه فنی - تعمیراتی

شماره: ۵۸-۱۳۹۱

عنوان: احتمال خاموش شدن خودرو بر اثر تماس سیم سنسور اکسیژن دوم با اگزوز نوع خودرو: تندر ۹۰

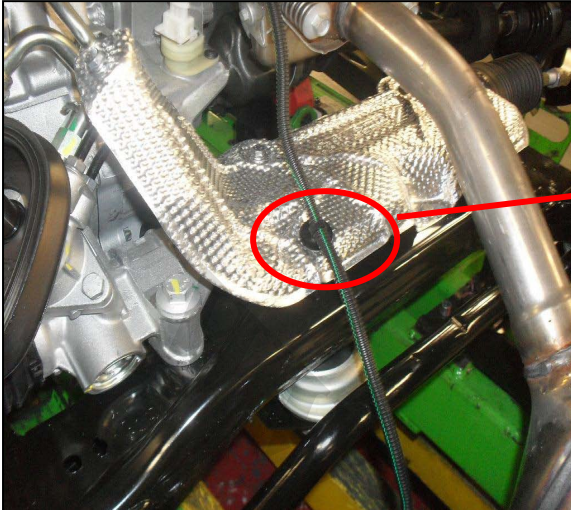
بست دسته سیم روی حرارت گیر بالای رام

۲- مطابق تصاویر زیر سیم سنسور اکسیژن دوم به وسیله ۳ عدد بست مهار شده است لذا در صورت مراجعه خودرو با سطح آلاینده‌گی EuroIV لازم است وضعیت قرار گرفتن سیم در بست ها بررسی شده و در صورت عدم وجود بست ابتدا کل سیم از لحاظ سوختگی کنترل و در صورت مشاهده سوختگی دسته سیم موتور تعویض گردد و در صورت عدم مشاهده سوختگی فقط نسبت به نصب بست ها به شماره فنی ۰۲۵۲۴۱۲۳ و قرار دادن دسته سیم در آنها اقدام شود.

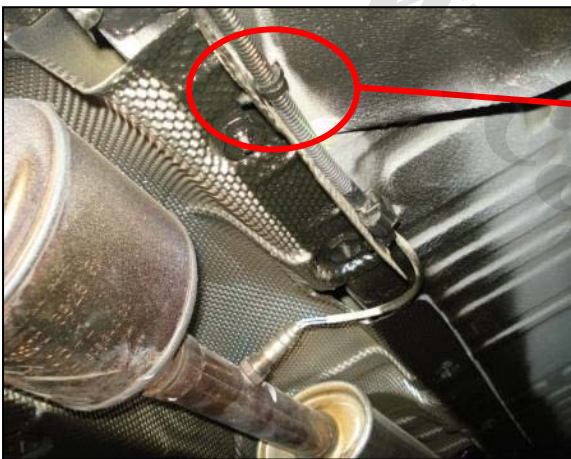
بست دسته سیم روی حرارت گیر کنار کاتالیست

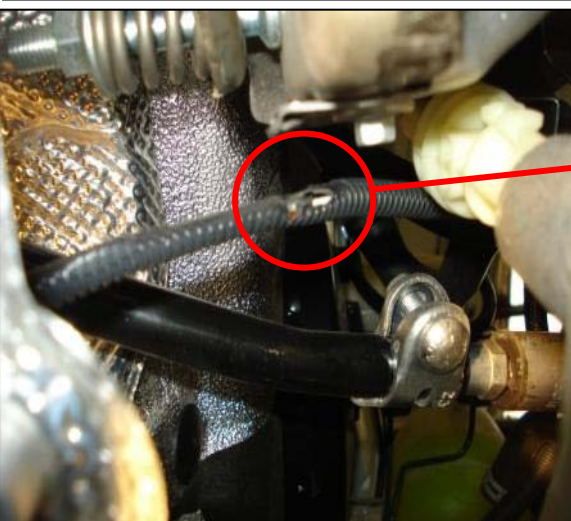
بدینوسیله به اطلاع نمایندگان مجاز پایلوت تندر ۹۰ می رساند با توجه به تغییرات مهندسی انجام شده به واسطه ارتقاء سطح آلاینده‌گی خودروهای تندر ۹۰ از EuroIII به EuroIV و افزودن سنسور اکسیژن دوم بعد از کاتالیست کانورتور، اخیراً مشاهده شده است به دلیل عدم نصب یکی از بست های دسته سیم متصل به سنسور دوم، دسته سیم با اگزوز برخورد کرده و به دلیل حرارت ناشی از اگزوز ذوب شده و موجب اتصال کوتاه و سوختن فیوز ۲۵ آمپر F2 واقع در جعبه فیوز داخل موتور و به طبع آن خاموش شدن خودرو می شود. با توجه به اهمیت موضوع از لحاظ ایمنی خواهشمند است کلیه خودروهای EuroIV که به نمایندگی مراجعه می نمایند مطابق دستورالعمل زیربررسی گردند:

نمونه ای از آسیب وارد شده به دسته سیم در اثر تماس با اگزوز

نکته: در صورت نیاز به تعویض دسته سیم موتور لازم است دسته سیم متناسب با خودرو از طریق تطابق شماره شاسی با شماره های فنی موجود در کاتالوگ الکترونیکی قطعات (EPC) انتخاب گردد.

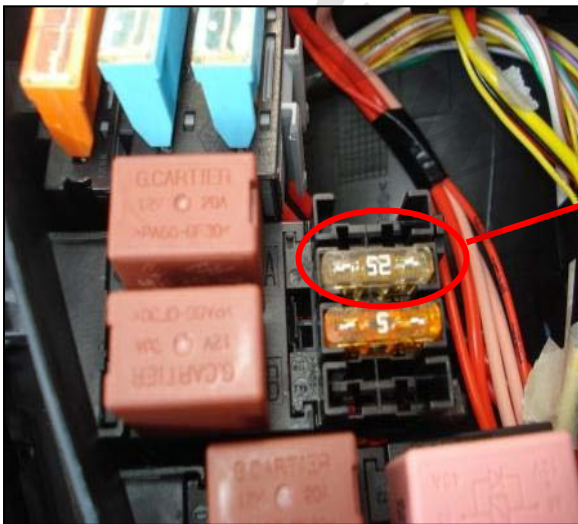
۳- در صورت مراجعه خودرو با ایراد خاموش شدن ناگهانی موتور و روشن نشدن آن و مشاهده سوختن فیوز ۲۵ آمپر جعبه فیوز واقع در محفظه موتور، موارد فوق بهدقت بررسی و نسبت به رفع ایراد خودرو اقدام نمایید.

فیوز ۲۵ آمپر واقع در جعبه فیوز داخل محفظه موتور
