تاریخ: ۱۳۹۷/۱۲/۰۷ TBAX100TN1S/21/1

شماره: ۴۱۰

نوع خودرو: X200, X100

**موضوع: دستورالعمل بازدید صفحه کیلومتر در خودروهای X200 و X100****قابل توجه کلیه نمایندگی های مجاز**

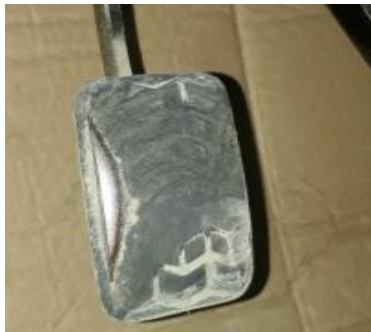
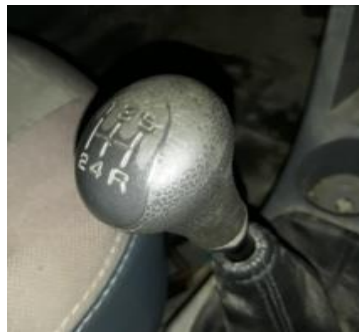
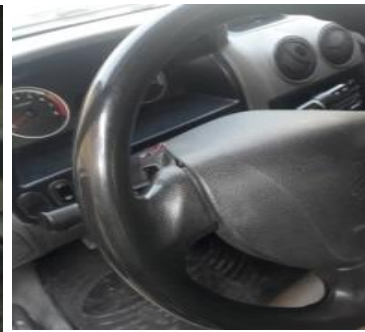
**سایش زیاد پدال کلاچ، غربلیک فرمان، دسته دنده، فرسودگی و کثیفی روکش صندلی نشانه های اولیه کارکرد بالای ۵۰ هزار می باشد.**

**گام اول:** در صورت مشاهده مغایرت در وضعیت ظاهری خودروهای X200 و X100 با کارکرد صفحه کیلومتر (مطابق تصاویر ذیل) در فرآیند پذیرش و یا بعد از آن در نمایندگی توسط کارشناس فنی و یا مسئول پذیرش نسبت به ارزیابی وضعیت ظاهری اقدام گردد.

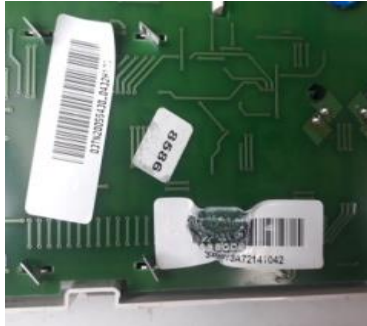
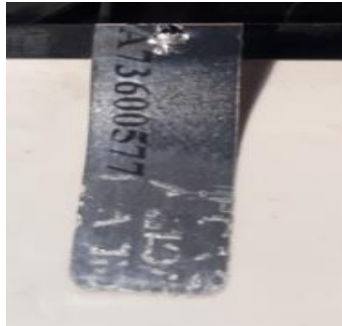
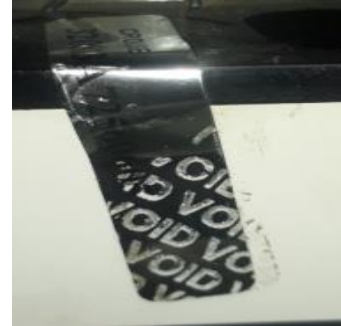
۳- وجود جای آچار ستاره‌ای بر روی آچارخور در صفحه کیلومتر و وجود اثر داغی بر روی لیبل‌های ردیابی
