دستورالعمل تعويض مجموعه سرسيلندر در نمايندگي هاي مجاز
خدمات پس از فروش ساپا

نوع خودرو : تيبا
كد پروژه : ۹۳۶۱۲

دستورالعمل تعويض قطعات در تعميرگاهها در دوره گارانتی

مجموعه سرسيلندر

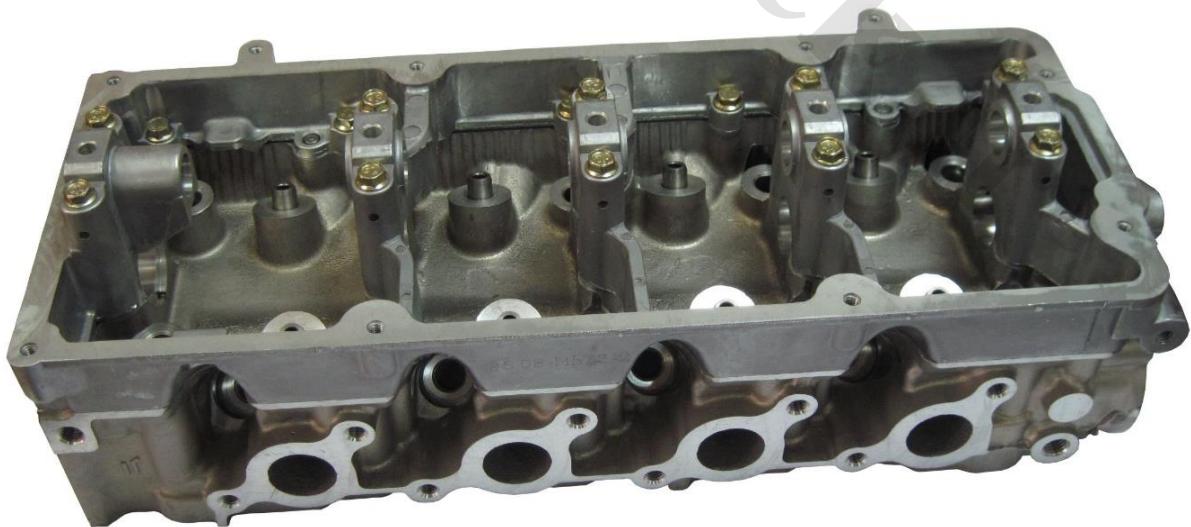
سرسیلندر یک قطعه ریخته گری شده است که معمولاً از جنس چدن یا آلومینیم ساخته می شود. شکل کلی سرسیلندر متناسب است با شکل بلوک سیلندر به نحوی که می بایست تمام قسمت های آنها بر یکدیگر منطبق باشند. سرسیلندر می بایست با قسمت فوقانی سیلندر تطابق کامل داشته باشد تا بتواند از نشست گازهای محبوس در سیلندر یا گاز محترق در اتاقک احتراق جلوگیری کند . سرسیلندر باید دارای مجاری در امتداد مجاری سیلندر داشته باشد تا جریان آب و روغن از بلوک سیلندر به سرسیلندر انتقال یافته و پس از انجام وظایف روغن کاری و خنک کاری دوباره به سیلندر برگردد. البته برای انجام آب بندی کامل میان سیلندر و سرسیلندر از یک واشر استفاده می شود. سرسیلندر به وسیله پیچ کاملاً به بلوک سیلندر متصل می شود. سرسیلندر نیز باید دارای یک سطح بسیار صاف و پرداخت شده در قسمت تحتانی باشد. البته این حالت برای سطح فوقانی سیلندر نیز الزامی است. تاب برداشتنی یا وجود خراش های عمیق در قسمت فوقانی بلوک سیلندر و یا قسمت تحتانی سرسیلندر می تواند مانع آب بندی کامل گردد که در صورت جزیی بودن این نقایص می توان با صفحه تراشی آنها را رفع نمود . سرسیلندر استفاده شده در خودروی تیا مطابق شکل شماره (۱) می باشد.

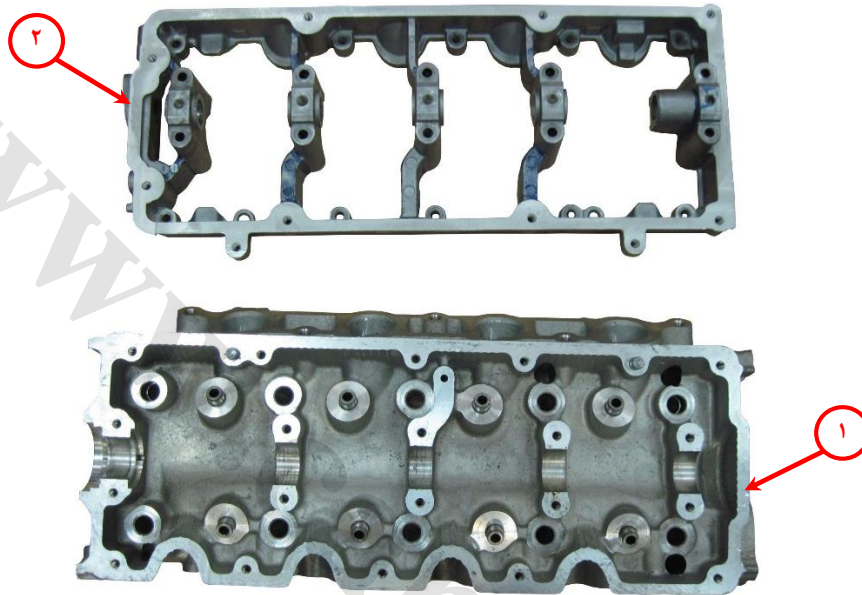
مجموعه سرسيلندر تيبا مطابق شكل شماره (۲) از دو قسمت تشكيل شده كه عبارتند از :

۱- سرسيلندر

۲- صفحه نگهدارنده ميل سوپاپ

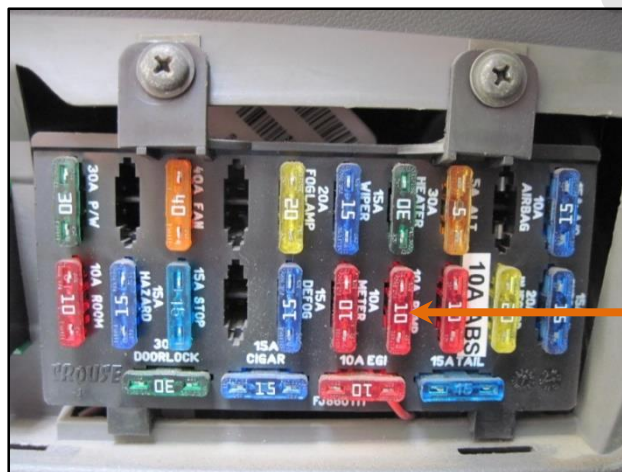
- ❖ جهت بررسی فشار تراکم داخل سیلندر که رابطه مستقیم به نحوه آبنندی سوپاپها روی سیت، آبنندی بین بلوک سیلندر و سرسیلندر، آبنندی بین پیستون، رینگها و دیواره سیلندر دارد می بایست از گیج فشار استفاده نمود.
- موتور را روشن کرده تا به درجه حرارت نرمال برسد سپس موتور را خاموش نمایید.
- وایر شمع ها را جدا نموده سپس شمع ها را توسط آچار شمع باز نمایید .
- فیوز ۱۰ آمپری پمپ بنزین مطابق شکل شماره (۳) را از جعبه فیوز جدا نمایید.

فیوز ۱۰ آمپری مربوط
به پمپ بنزین

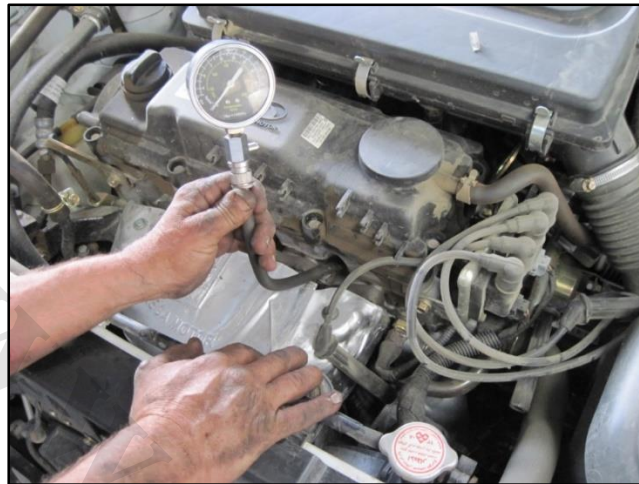
- سیم مدار اولیه کوپل را جدا نمایید.
- کمپرس سنج را مطابق شکل شماره (۴) به محل شمع سیلندر شماره (۱) نصب نمایید.

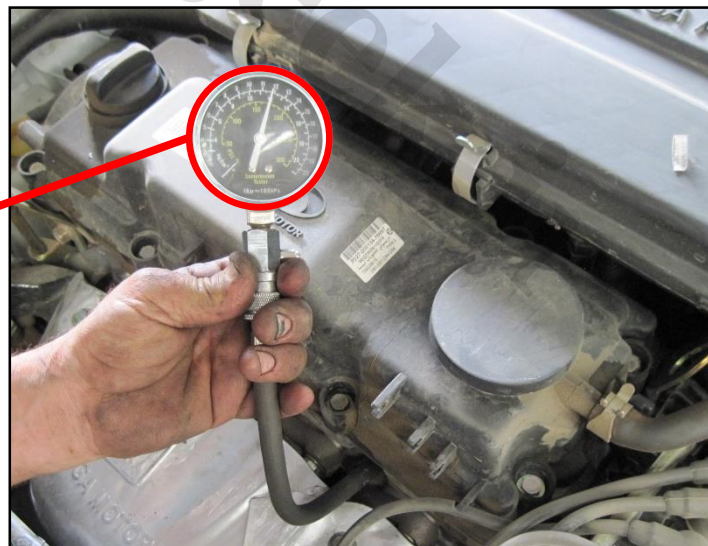
- پدال گاز را بطور کامل فشرده تا دریچه گاز کاملاً باز شود سپس شروع به استارت زدن نمایید.
- عمل استارت زدن را تا زمانی که عقربه کمپرس سنج مطابق شکل شماره (۵) ثابت شود، ادامه داده و سپس مقدار کمپرس را یادداشت نمایید.

✓ ميزان فشار تراكم مي بايست مطابق با جدول ذيل باشد.

استاندارد	۱۴۱۵ kpa	۱۴/۴۲ kg/cm ²	۲۰۵ psi
حداكثر تفاوت بين سيلندرها	۹۸ kpa	۰/۹۹ kg/cm ²	۱۴ psi
حداقل	۹۸۵ kpa	۱۰/۰۴ kg/cm ²	۱۴۳ psi

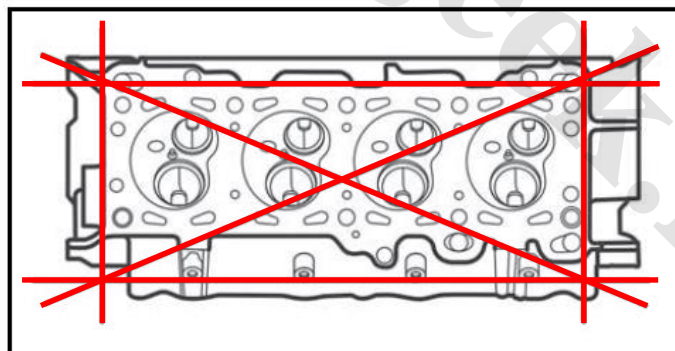
- سطح نشيمن سرسيلندر روى بلوك سيلندر را از هرگونه آلودگي ، تكه هاى واشر ، دوده ، روغن و ساير مواد خارجى
تميز نماييد .
- خط كش را در شش جهت مشخص شده با خطوط قرمز رنگ مطابق شكل شماره (۶) قرار دهيد .

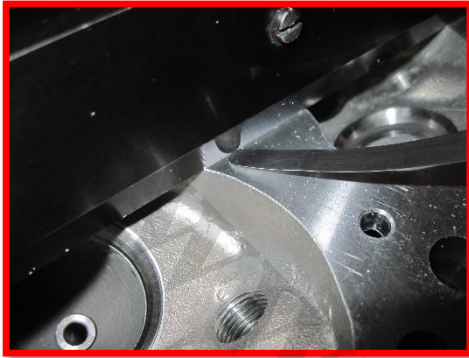
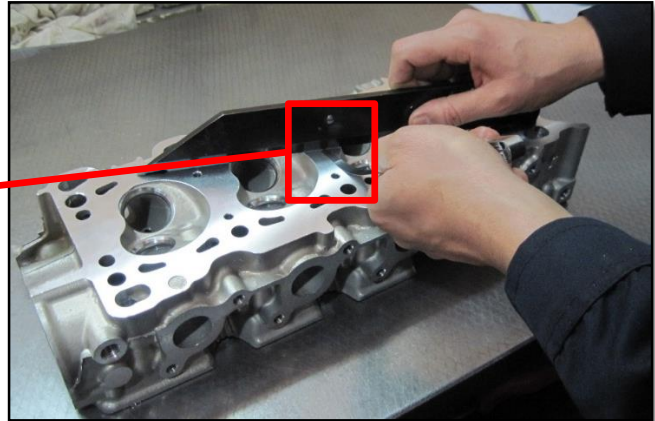
➤ خط کش را روی سطح سرسیلندر قرار داده و بیشترین فاصله سطح سرسیلندر از خط کش را مطابق شکل شماره (۷) توسط فیلر ، اندازه گیری و کنترل نمایید .

✓ در صورت مشاهده تابیدگی بیشتر از ۰/۱۵ میلیمتر سرسیلندر معیوب بوده و بایستی آن را تعویض نمایید .

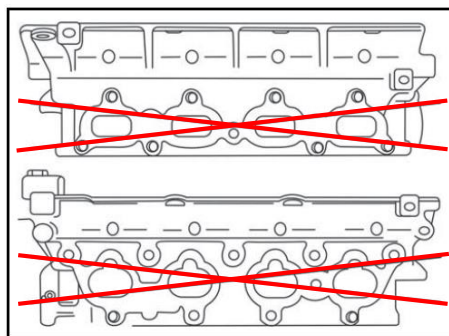
➤ خط کش را در دو جهت مشخص شده با خطوط قرمز رنگ مطابق شکل شماره (۸) قرار دهید .

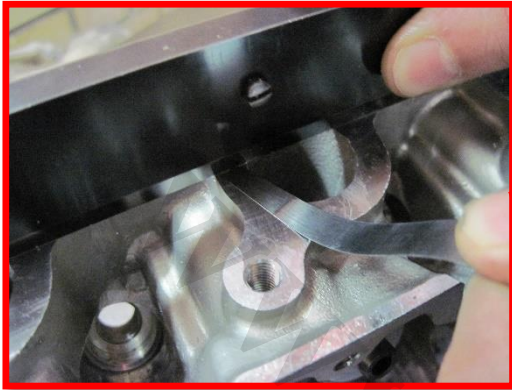
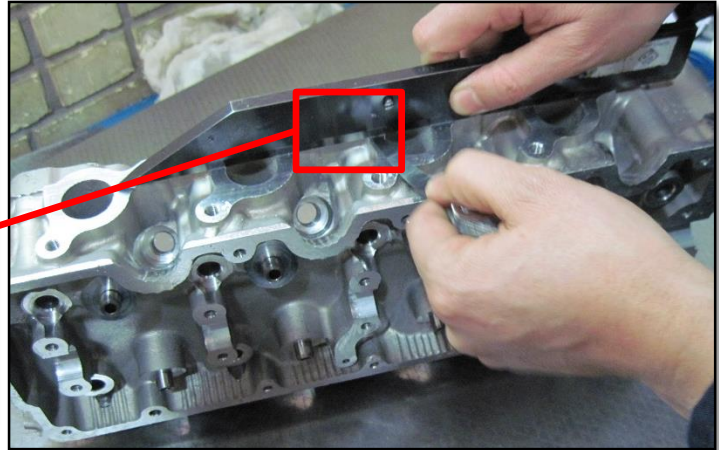
➤ خط كش را روي سطح قرار گيري مانيفولد روي سرسيلندر گذاشته و بيشترين فاصله سطح قرار گيري مانيفولد از خط كش را مطابق شكل شماره (۹) و (۱۰) توسط فيلر ، اندازه گيري و كنترل نماييد .

✓ در صورت مشاهده تايدگي بيشتر از ۰/۱۵ ميليمتر سرسيلندر معيوب بوده و بايستي آن را تعويض نماييد .

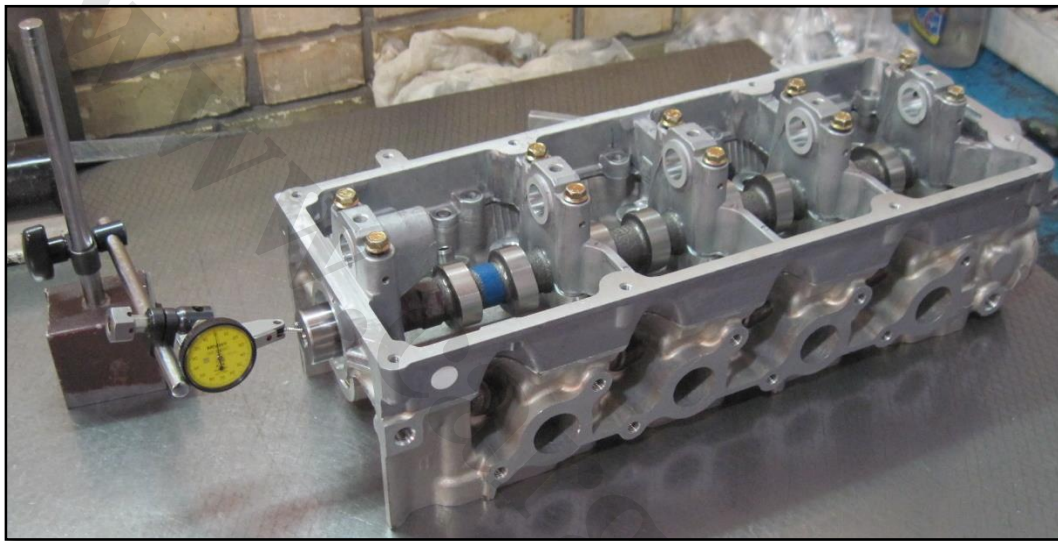
➤ ساعت اندازه گيري را در انتهاي ميل سوپاپ مطابق شكل شماره (۱۱) قرار دهيد.

- ✓ ميزان لقي استاندارد محوري ميل سوپاپ ۰/۰۷ ميلي متر و حداكثر لقي مجاز ۰/۲۲ ميلي متر مي باشد در غير اين صورت سرسيلندر معيوب بوده و بايستي آن را تعويض نماييد.

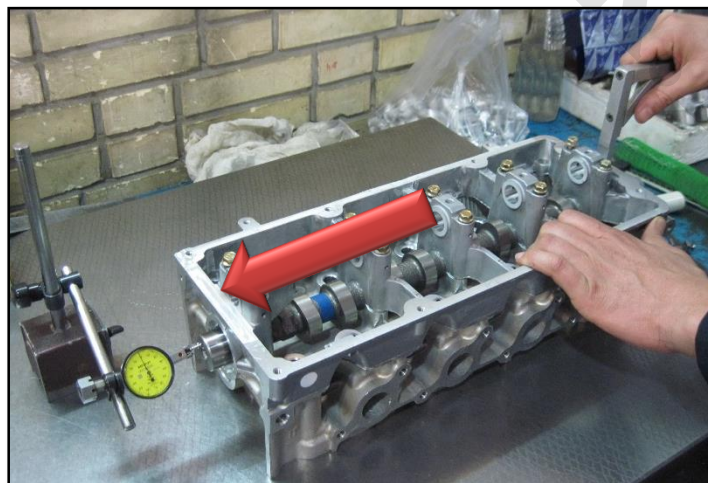
➤ با استفاده از اهرم مطابق شكل شماره (۱۲) تا حد امكان ميل سوپاپ را به جلو حركت دهيد.

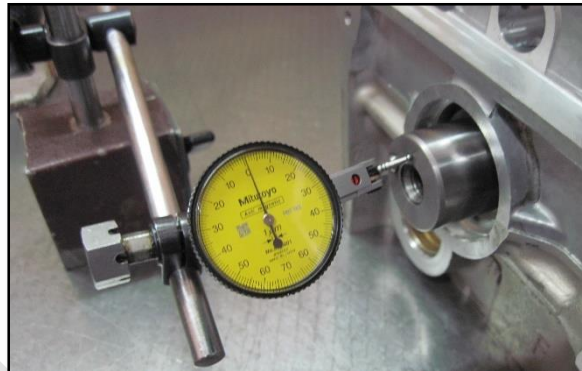
➤ ساعت اندازه گيري را مطابق شكل شماره (۱۳) صفر نماييد .

- با استفاده از اهرم تا حد امکان ميل سوپاپ را به عقب حركت دهيد.
- مقدار نشان داده روي ساعت اندازه گيري را ثبت و با مقدار لقي استاندارد و مجاز كنترل و بررسي نماييد .
