شرکت پارس خودرو

دستورالعمل تعویض قطعات در تعمیرگاهها در دوره گارانتی

مدل خودرو: خودرو برلیانس H200/H300/CROSS

دستورالعمل تعویض مجموعه صندلی در نمایندگیهای  
مجاز خدمات پس از فروش سایپا

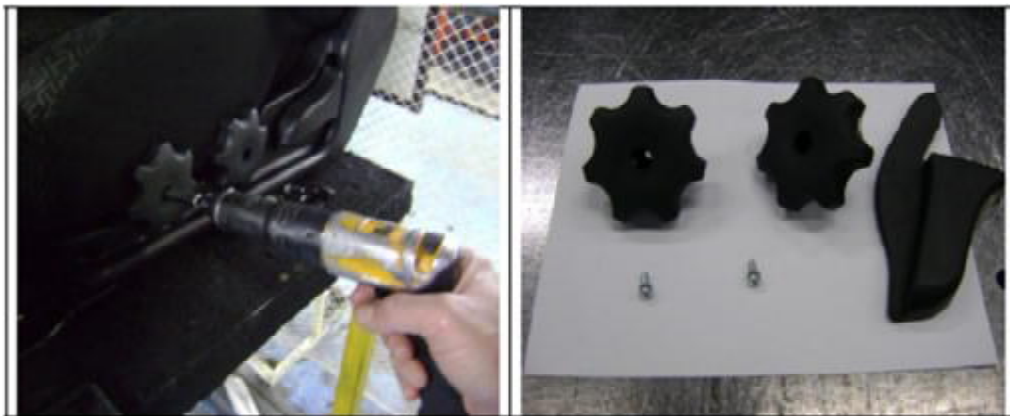
#### مرحله دوم :

پس از شناسایی ایراد و الزام تعویض ریل ابتدا اقدام به باز نمودن دستگیره اهرم تنظیم ارتفاع مطابق با تصویر میگردد . ( ابزار مورد استفاده پیچ گشتی چهار سو می باشد )

تذکر : دستگیره تنظیم ارتفاع در محصولات برلیانس H200 وجود ندارد و فقط صندلی راننده برلیانس H300 ( برلیانس H320/H330/CROSS ) دستگیره تنظیم ارتفاع دارند .

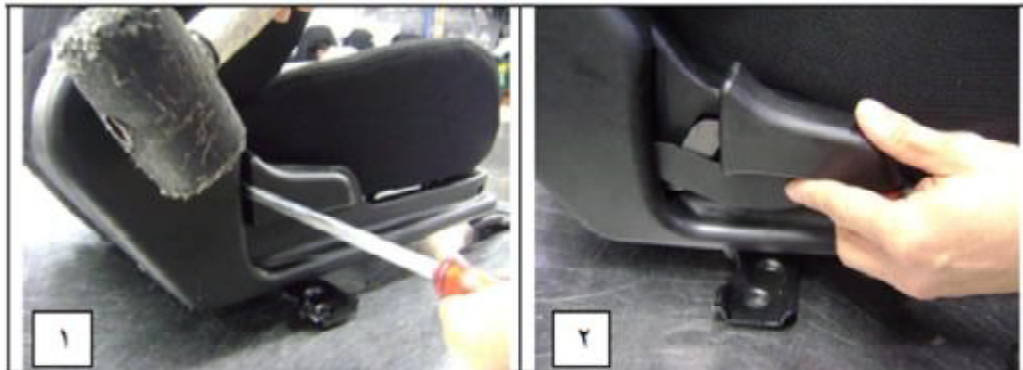
مرحله سوم :

در این مرحله کاور اهرم مکانیزم پشتی صندلی جلو برلیانس مطابق با تصاویر زیر از روی اهرم مکانیزم جدا میگردد .

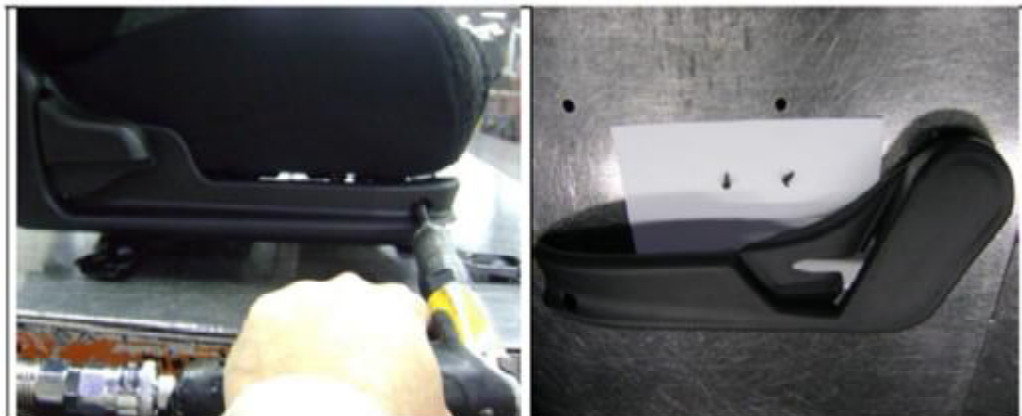
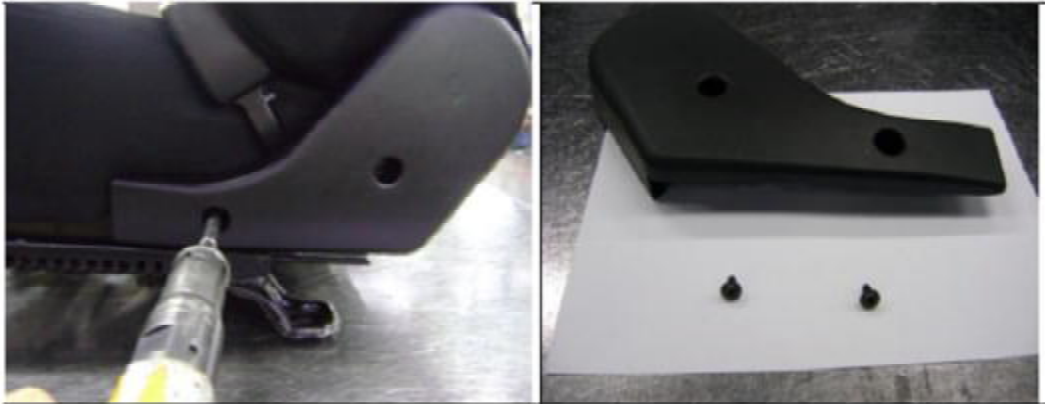
مرحله چهارم :

در این مرحله قاب بغل بزرگ و کوچک کنار صندلی جلو مطابق تصاویر باز میگردد .

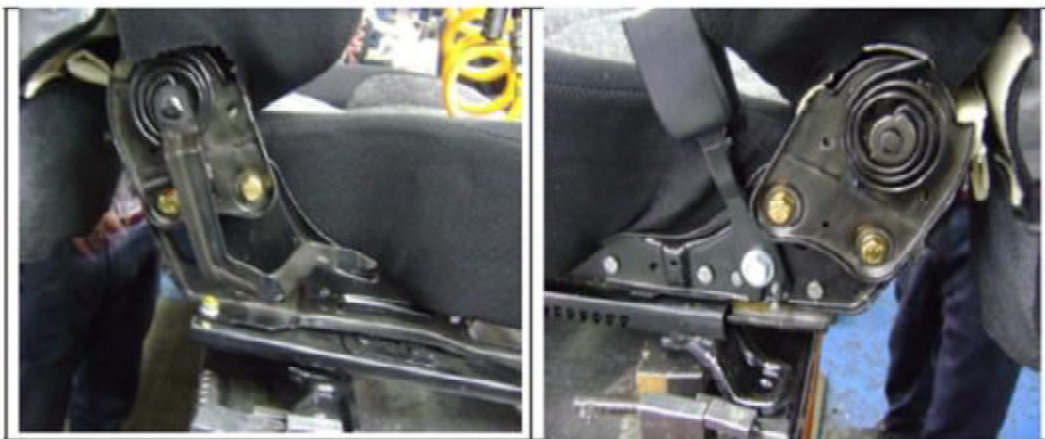
مرحله پنجم :

باز کردن پیچ M10 اتصال ساید ریل از محل اتصال به فریم پشتی صندلی مطابق تصاویر ( ابزار مورد استفاده آچار بکس ۱۴ )

تذکر : پس از تعویض بدلیل ایمنی بودن پیچ M10 اتصال ریل و براکت به فریم پشتی گشتاور پیچ ۴۵-۵۷ N.M و گشتاور پیچ M8 اتصال ریل و براکت به سینی کفی ۲۷-۲۱ N.M می باشد .

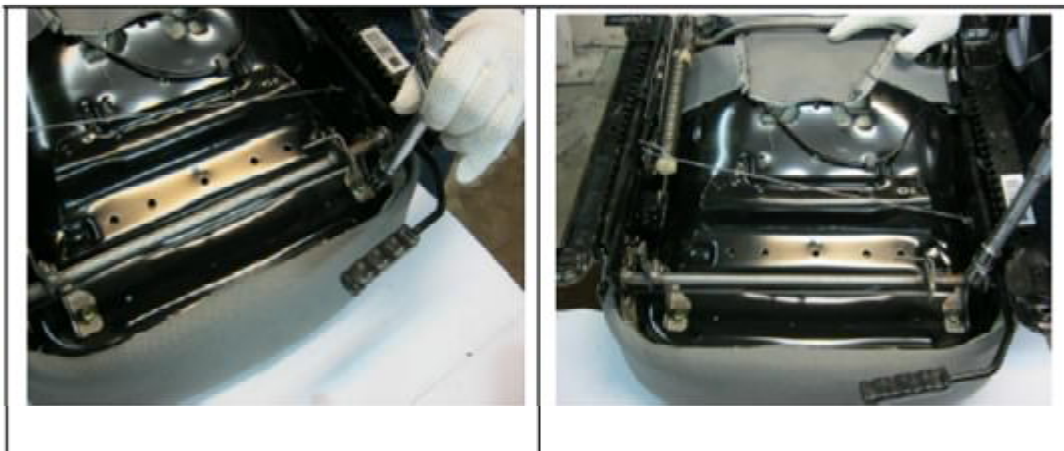
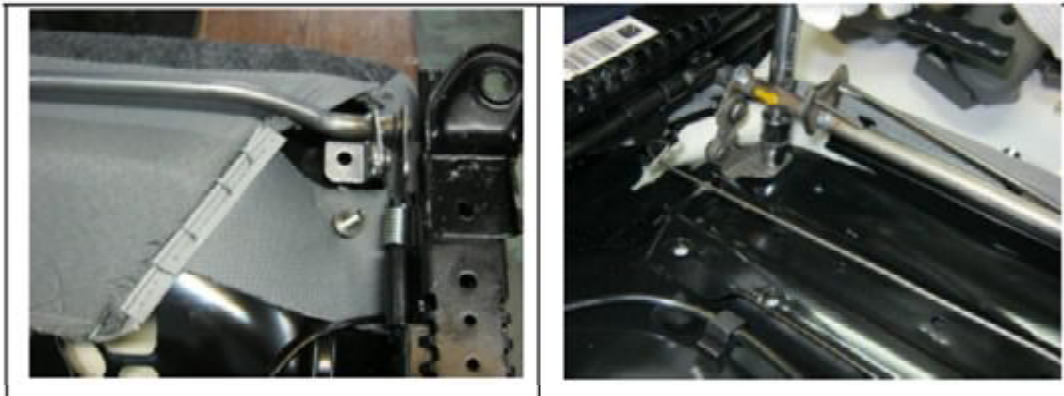
مرحله ششم :

بازکردن پیچ M8 اتصال پایه ریل و براکت به مجموعه سینی کفی مطابق با تصاویر ( ابزار مورد استفاده آچار بکس ۱۲ )

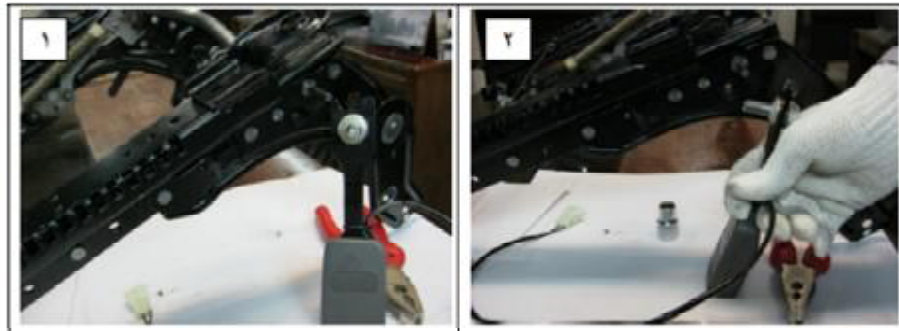
مرحله هفتم :

در صورت نیاز قفل کمربند ایمنی نیز مطابق تصاویر زیر باز میگردد.

همانگونه که در مرحله های انجام فرآیند تعویض ریل برلیانس توضیح داده شد پس از شناسایی و باز کردن ریل معیوب قطعه سالم و مورد تایید جایگزین شده و مانند مراحل باز شدن قطعات مجدداً مونتاژ میگردد .
