نوع خودرو: سمند مالتی پلکس

عنوان: دستورالعمل رفع ایراد نفوذ آب به داخل CCN

اطلاعیه فنی - تعمیراتی

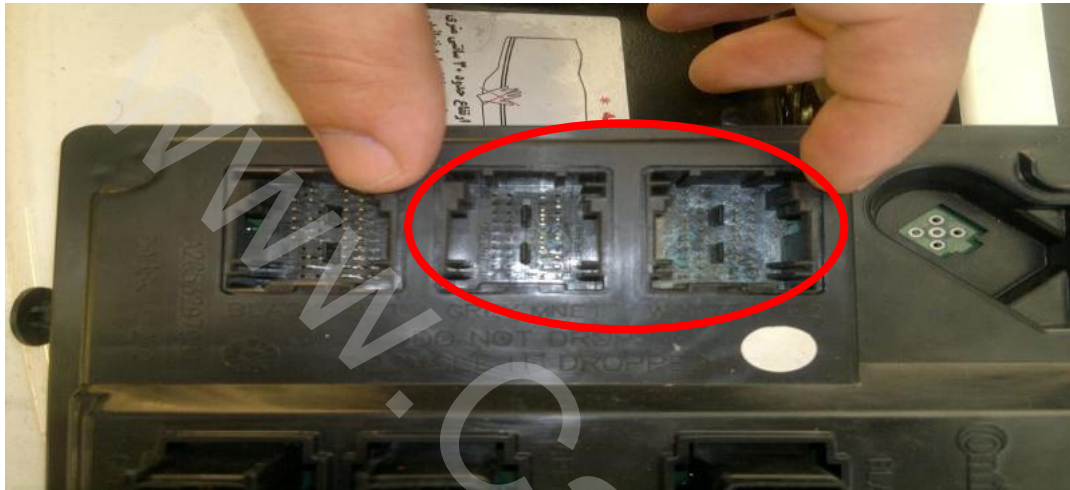
به اطلاع کلیه نمایندگی های مجاز می رساند، در صورت مراجعه مشتری با ایرادات روشن ماندن دائم چراغهای جلو و کارکرد خود به خود برف پاک کن و ممتد شدن صدای آژیر، احتمال نفوذ آب به قطعه CCN وجود دارد. لذا لازم است مطابق رویه زیر اقدام نمائید.

۱. ابتدا از نفوذ آب به قطعه CCN اطمینان حاصل نمایید. اثرات نفوذ آب و ایجاد سولفاتنه مطابق تصویر زیر

می باشد:

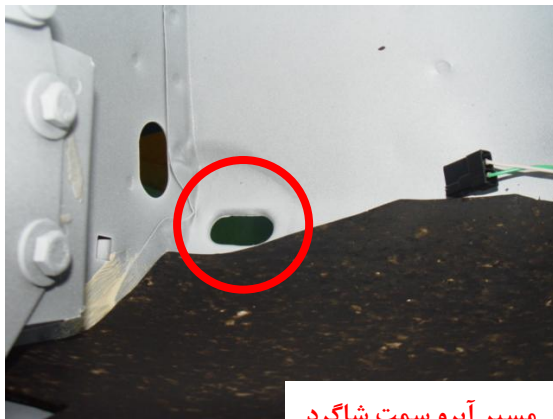
مسیر آبرو سمت شاگرد

۲-۱- مسیرهای آبرو جلو (سمت راننده و سمت شاگرد) کنترل گردد که عاری از ذرات خارجی بوده و مسدود نباشد.

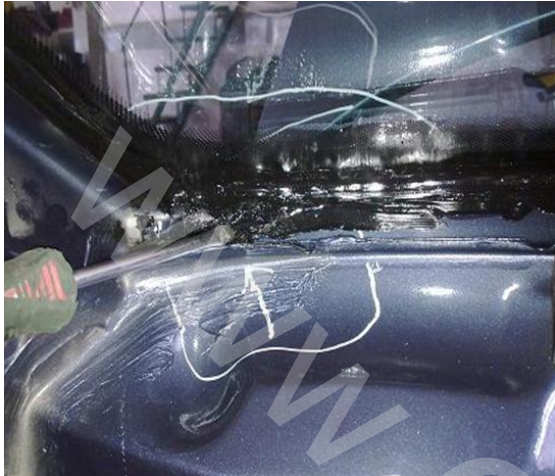
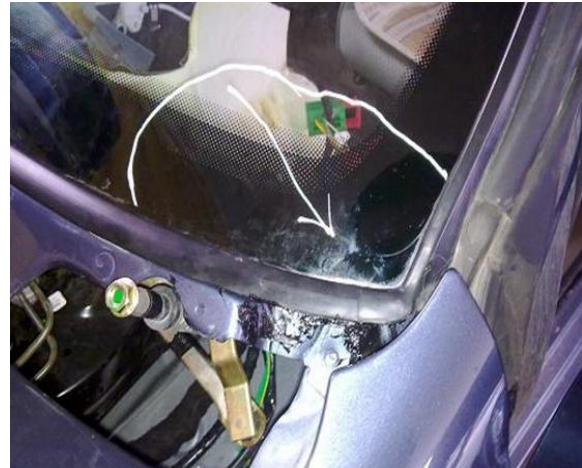
۲-۲ - در صورتیکه نفوذ آب از شیشه جلو مطابق تصویر ذیل باشد نسبت به آبنندی شیشه جلو اقدام گردد.

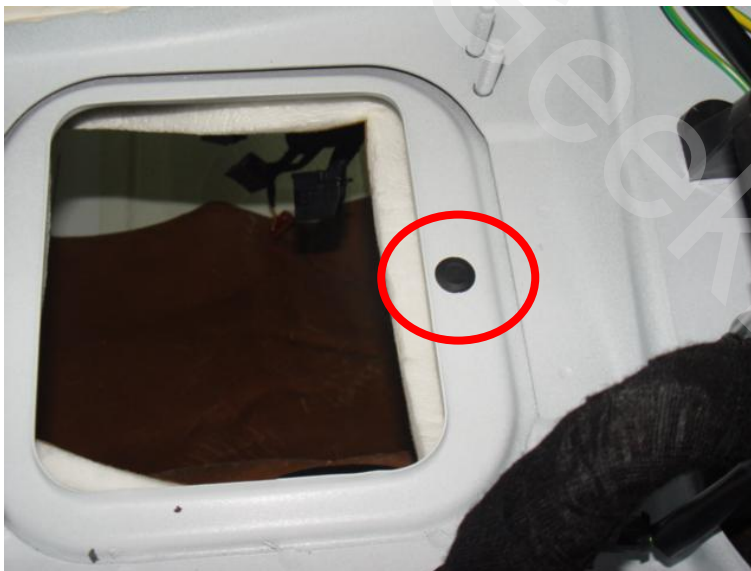
۲-۲ - در صورتیکه نفوذ آب از محل بوستر ترمز (دور آن) باشد لازم است نسبت به دمونتازژ بوستر اقدام نموده و با استفاده از چسب سیلیکون (آکواریوم) یا موم نسبت به آبنندی محل قرار گیری بوستر اقدام شود. دقت گردد در زمان آبنندی زیر بوستر در پوش کورکن نشان داده شود در تصویر زیر در محل خود نصب شده باشد.

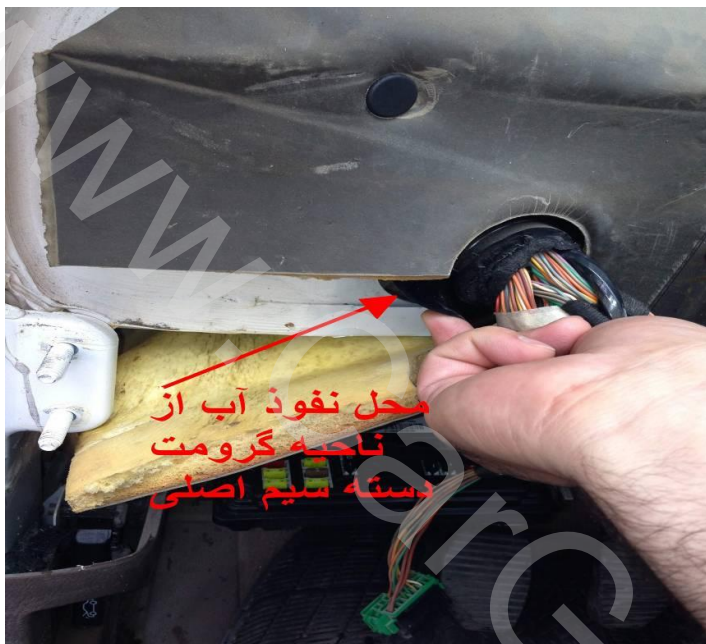
۲-۳- کنترل گردد گرومت دسته سیم قابلیت جابجایی بر روی دسته سیم را نداشته باشد. در صورت نفوذ آب از محل گرومت ابتدا بوسیله نوار چسب طرفین دسته سیم اصلی را بسته و سپس با چسب سیلیکون (آکواریوم) یا موم اقدام به آببندی محل نفوذ آب و گرومت نمائید.
