ایراد مشاهده شده

علت بروز ایراد

روش رفع ایراد

توضیحات و تصویر

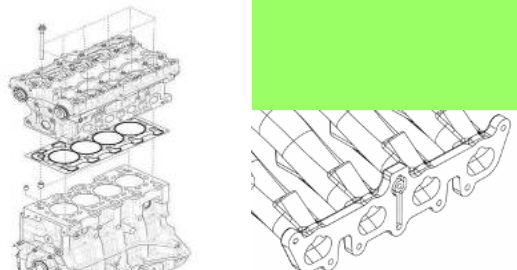
۹- ایراد مخلوط شدن آب و روغن

۹-۱- در اثر Over heat شدن و در اثر عدم دقت در اعمال گشتاور به پیچها واشر سرسیلندر سوخته
۹-۲- تاب برداشتن سرسیلندر
۹-۳- در اثر Over heat شدن و در اثر عدم دقت در اعمال گشتاور به پیچها واشر اویل ماژول معیوب شده
۹-۴- در اثر عدم دقت در اعمال گشتاور به پیچها اویل ماژول تاب برداشته
