دستورالعمل تعويض كمپرسور كولر در نمايندگي هاي مجاز
خدمات پس از فروش ساپا

نوع خودرو: تيبا
كد پروژه: ۹۳۶۱۲

دستورالعمل تعويض قطعات در تعميرگاه ها در دوره گارانتی

كمپرسور كولر

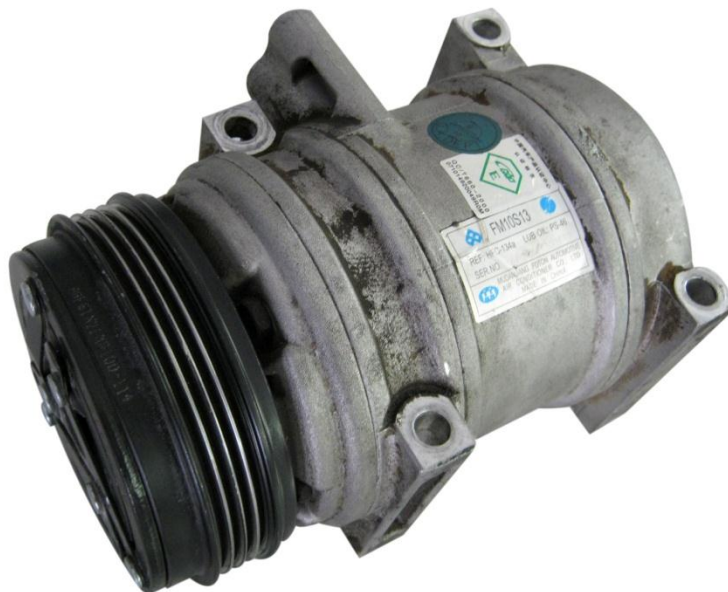
کمپرسور، قطعه ای در مدار تهویه مطبوع بوده که وظیفه آن افزایش فشار گاز مبرد داخل مدار کولر می باشد تا در اثر بالا بردن فشار گاز و افت فشار ناگهانی آن توسط شیر انبساط موجب کاهش دمای مبرد گردد. با توجه به عبور گاز سرد از داخل اواپراتور و برخورد هوای گرم با پره های آن دمای هوا ورودی به کابین کاهش می یابد.
کمپرسور کولر استفاده شده در خودرو تیبا مطابق شکل شماره (۱) می باشد.

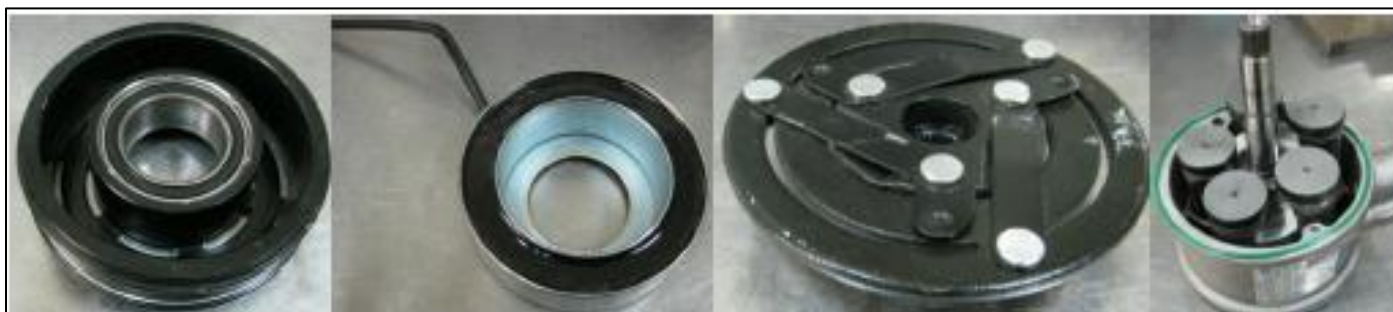
اجزاء تشكيل دهنده كمپرسور كولر مطابق شكل شماره (۲) عبارتند از:

۱- مجموعه بلبرينگ جلو

۲- بوبين (سيم پيچ)

۳- كلاچ

۴- مجموعه پيستون ها

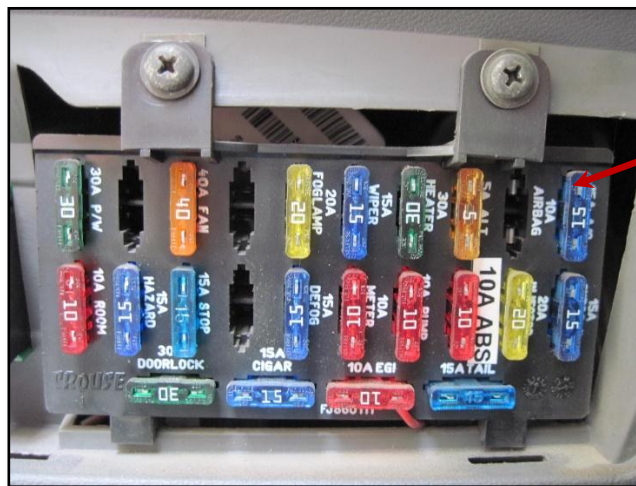
❖ وضعیت سالم بودن فیوز ۱۵ A /C روی جعبه فیوز داخل کابین را مطابق شکل شماره (۲) بررسی نمایید.

فیوز ۱۵ آمپری
کولر

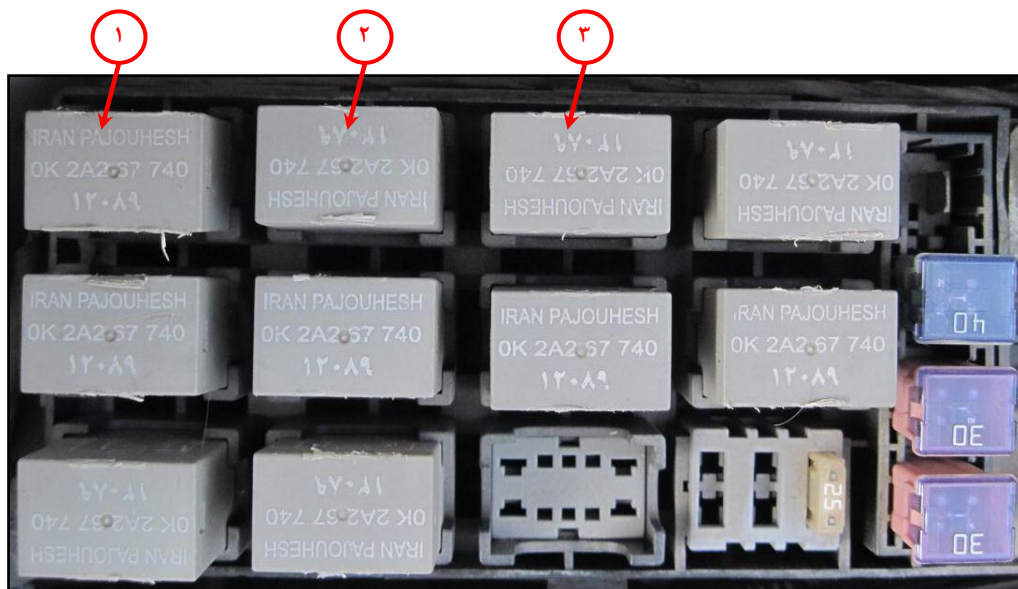
❖ وضعیت عملکرد رله های شماره ۱، ۲ و ۳ تهویه مطبوع داخل محفظه موتور را مطابق شکل شماره (۳) کنترل و بررسی نمایید.

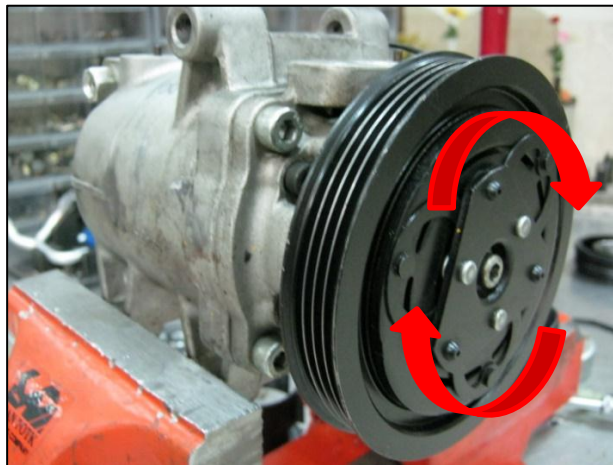
➤ كمپرسور را مطابق شكل شماره (۴) توسط گيره ثابت نموده سپس اقدام به چرخاندن كلاچ آن نماييد.

✓ در صورت عدم چرخش كلاچ كمپرسور گيرپاژ بوده و بايستي آن را تعويض نماييد.

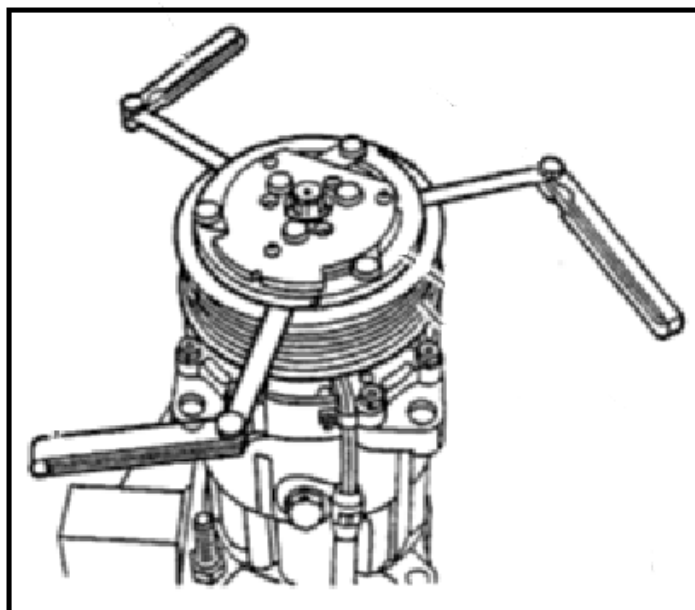
شکل شماره (۵)

➤ ميزان لقی بين كلاچ و پولی را در سه نقطه از كلاچ مطابق شكل شماره (۵) بررسي و كنترل نماييد.

✓ فاصله بین پولی با کلاچ بایستی بین ۰/۳۵ تا ۰/۶۵ میلیمتر باشد در غیر اینصورت کمپرسور را تعویض نمایید.
